Dottorato di Ricerca XXII Ciclo

Riqualificazione e Recupero Insediativo

Conservazione del patrimonio architettonico
di pietra corallina. Conoscenza, restauro e
fruizione.

Roma 2009

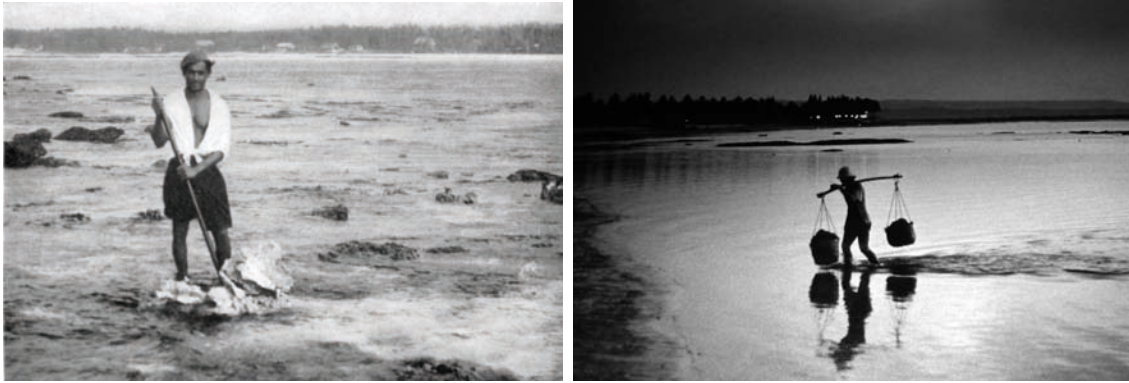
Figura 1.23.: Pietra corallina dal mare.

Cavatore di *platin* (corallo *Acropora*) dalla piattaforma di Mahébourg, nell'isola Mauritius [Walker, 1962, p. 328.]. Portatore di pietra corallina per costruzioni, sulla spiaggia di Nbsa-Dua (Bali) [F.to: Daniele Carlon, 1981.].

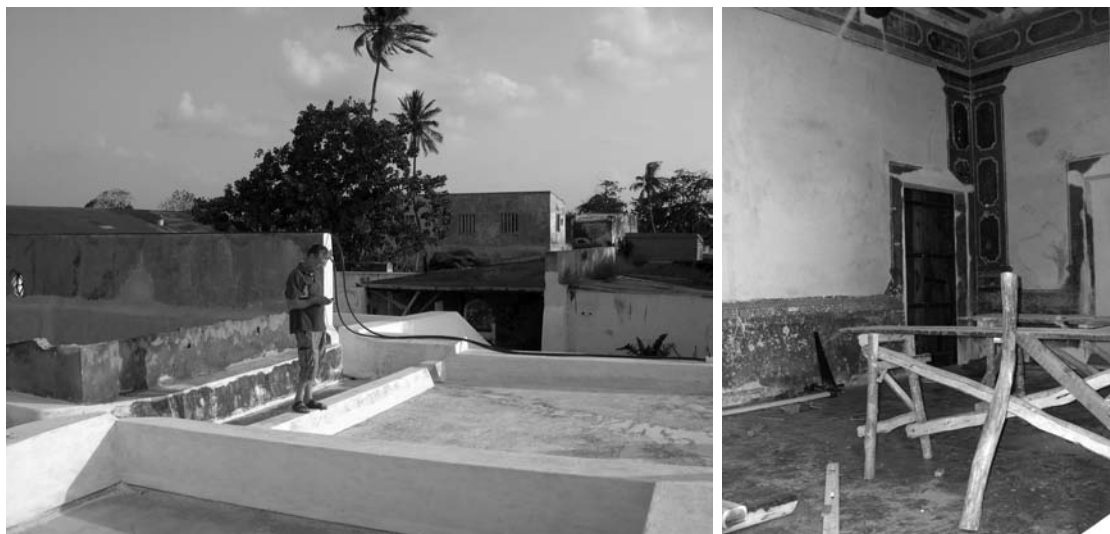
Figura 2.1.: Case di privati in restauro a Ilha de Moçambique [F.to: M.B., 2009.].

A sinistra, il restauro del tetto piano e il ripristino del sistema di raccolta dell'acqua piovana per uso potabile. A destra, l'impegnativo restauro di una casa di signori finemente decorata a marmorino.

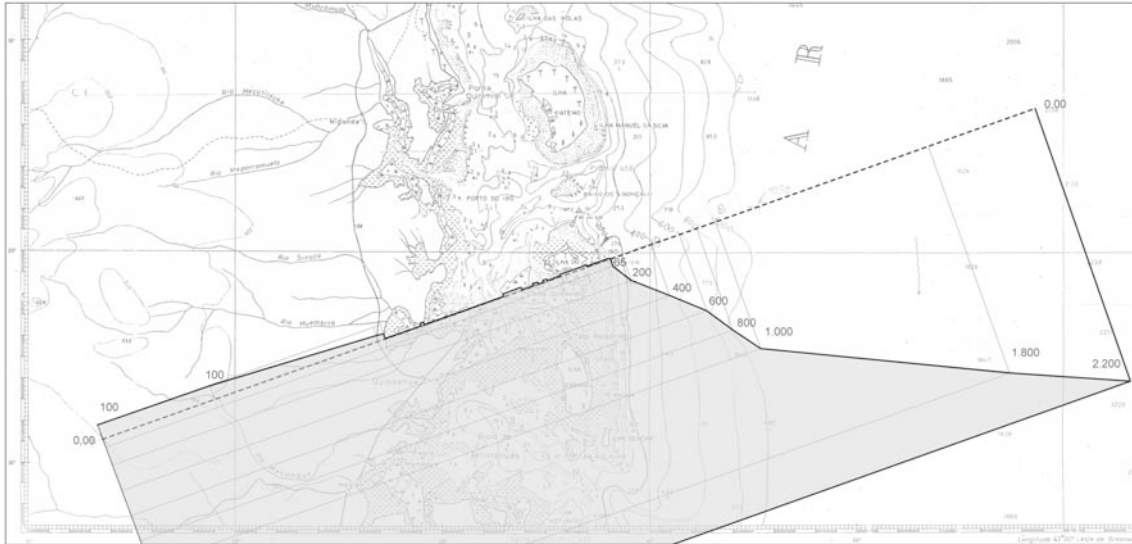
Ho disegnato una sezione estesa fra la terraferma e il ciglio continentale su un tracciato che attraversa Ibo, combinando i dati di due supporti cartografici: la *Carta Hidrográfica da Foz do Rovuma ao Ibo* dell'Istituto Hidrográfica de Lisboa, 1964 (copia di lavoro di Patricia Oberreuter) e il *Plano Topográfico base, hoja 1 e 2*, 1997 nel *Libro Blanco de los recursos naturales de la provincia de Cabo Delgado (Mozambique)* - Agencia Española de Cooperación Internacional - Union Europea (Copia presso la Faculdade de Arquitectura e Planeamento Físico di Maputo). L'idea era di verificare un'ipotesi sulla presenza di un'eventuale falda profonda di acqua dolce continentale da cui potesse attingere la città di Ibo in luogo dei pozzi superficiali odierni soggetti a contaminazione biologica. Questa idea fu recepita nel *Plano de Urbanização da Vila do Ibo* approvato nel 2008 e furono in conseguenza eseguiti, nell'estate del 2009, alcuni sondaggi in profondità in modo da verificare, definitivamente, i livelli di falda acquifera potabile più profondi. Sono attesi i risultati delle analisi.

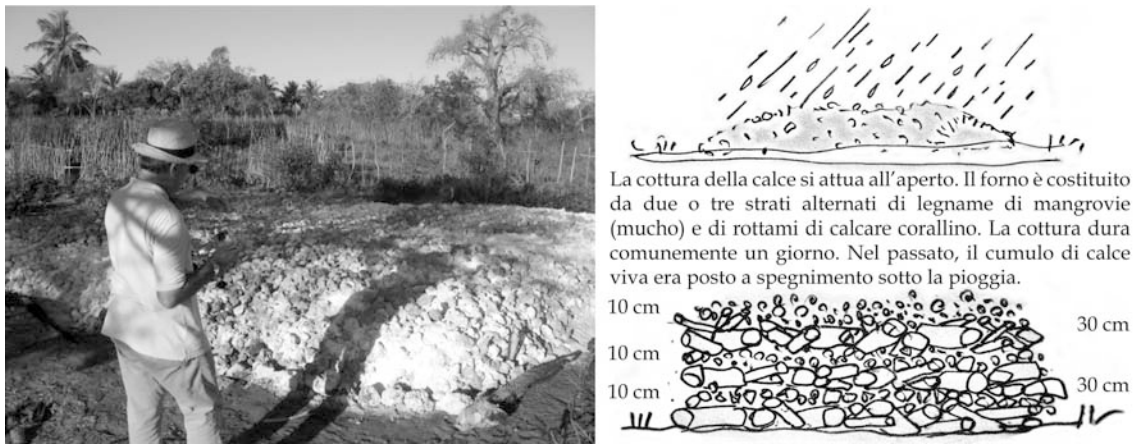
Figura 2.7.: Il forno per la cottura della calce in attività, situato presso il cimitero cattolico [F.to: Luís Lage, 2007.].

Abbiamo individuato tre forni aperti per la cottura della calce. Diversamente dal forno chiuso, il forno aperto non è molto efficiente. Richiede grande quantità di combustibile (mangal) e non permette una cottura uniforme della carica minerale posta a lavorazione. Inoltre, abbiamo osservato che una consistente parte

della carica non completa la cottura e quindi, probabilmente, risulterà non utilizzabile e sarà dispersa. Se, diversamente, le parti non calcinate fossero mescolate con quelle calcinate per passare alla fase di spegnimento, la calcina ottenuta (calce spenta) sarebbe impura e con probabili scarse proprietà meccaniche dopo la sua ricarbonatazione in opera. Si riconosce tuttavia un grande vantaggio nell'impiego della tecnologia a forno aperto in quanto lo spegnimento del calcare calcinato può avvenire profittando dell'acqua piovana. Ma i numerosi aspetti casuali di questa procedura rendono il vantaggio molto incerto. Le discussioni tenute con il signor Jamail Almasse, sperimentato costruttore locale, portano a ritenere che siano da preferire i forni chiusi. La realizzazione di un forno chiuso può essere causa di alcuni interessanti vantaggi. In presenza di una struttura fissa l'Amministrazione potrebbe avere un controllo facilitato sulla produzione della calce, potrebbe sorgere una nuova iniziativa imprenditoriale, la produzione della calce sarebbe di livello qualitativo costante o migliorabile e, infine, si otterrebbe un notevole risparmio di materiale combustibile.

È stato possibile osservare che le cariche dei tre forni aperti sono costituite da frammenti e pezzame di calcare corallino mineralizzato. Non è stato possibile visitare i luoghi puntuali da dove il calcare è estratto. Da informazioni ottenute dal produttore di uno di questi forni e dal citato Almasse, nonché sulla base delle osservazioni fatte durante le ricognizioni, si ritiene che il materiale calcareo sia usualmente raccolto nei punti più accessibili del banco corallino lungo i fronti nord e est dell'isola, con preferenza per le concrezioni coralline che si presentano compatte e con porosità sottili. In previsione di una prossima rilevante opera di recupero degli edifici storici, pubblici o privati, della città formale, è

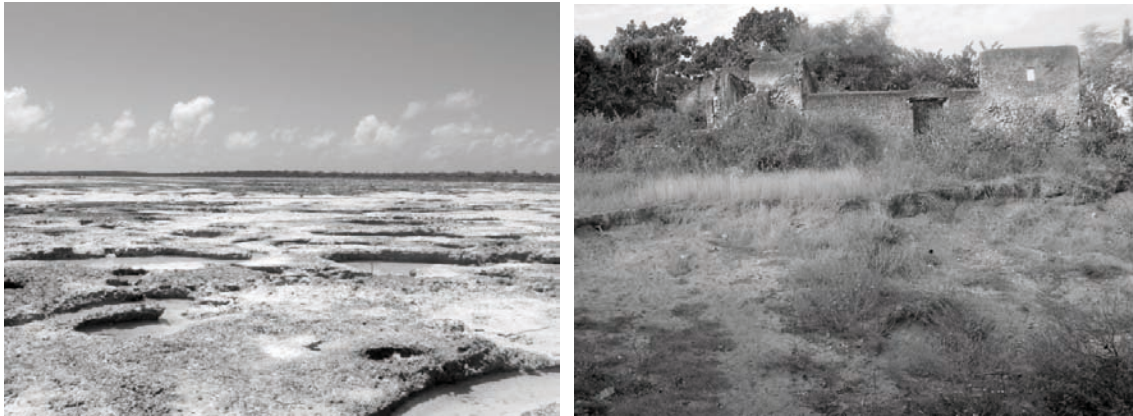
Figura 2.8.: Banco di calcare e cava di sabbia da costruzione situata nell'area urbanizzata, ora chiusa [F.to: M.B., 2007.].

Banco sedimentario di calcare di origine corallina dal quale si asporta il materiale necessario alla confezione delle calcine. La cava di sabbia da costruzione situata nell'area urbanizzata, ora chiusa.

indispensabile definire con precisione i luoghi e i modi di raccolta del calcare in modo da minimizzare il degrado del banco corallino a fronte di una forte domanda di calcine.

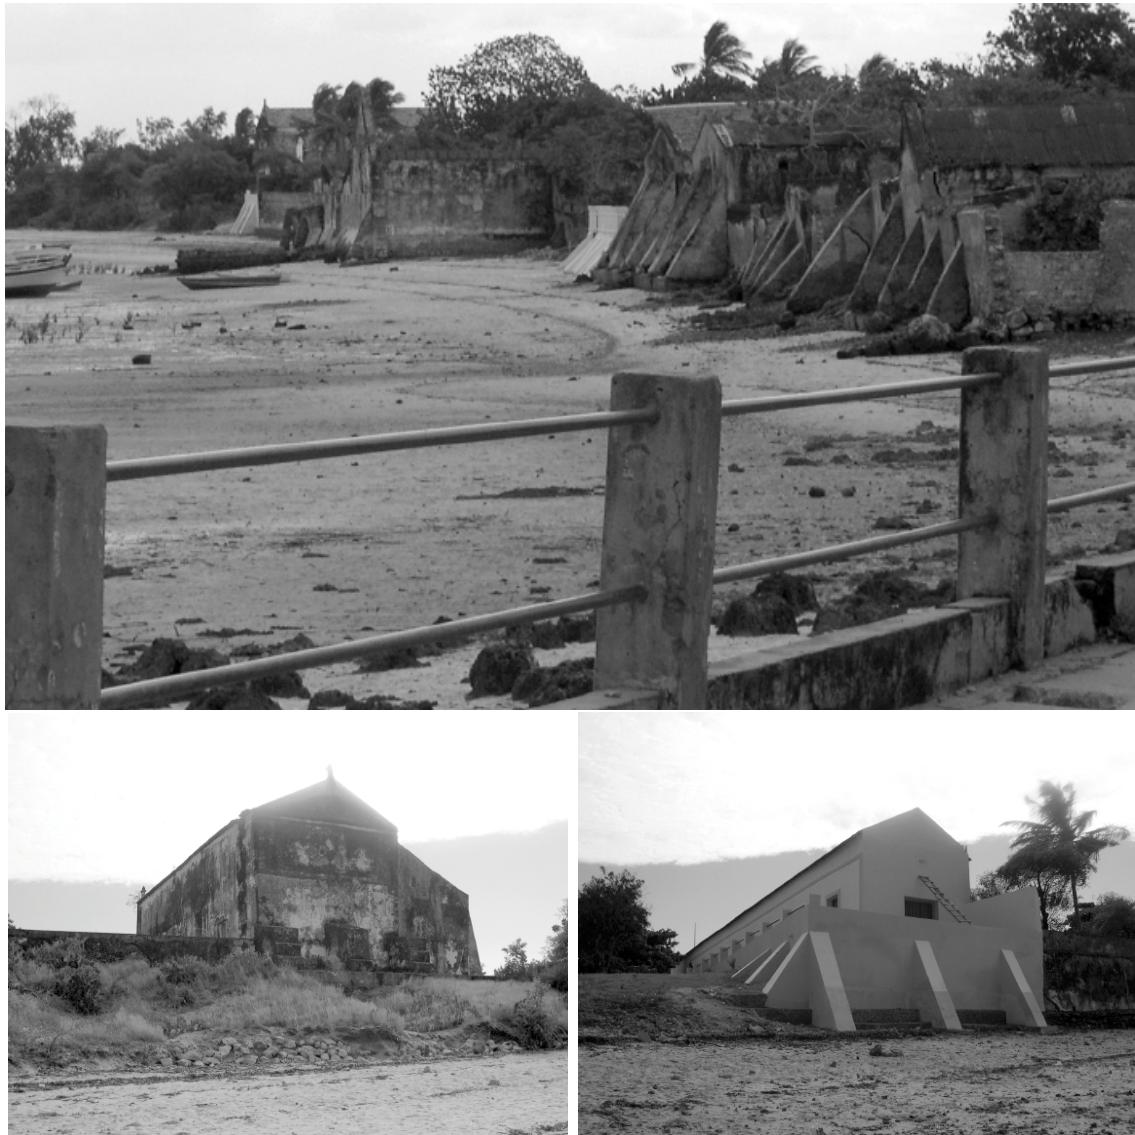
Figura 2.11.: Fronte sul porto di Ibo. I contrafforti per impedire il movimento di rotazione dei muri [F.to: M.B., 2007.].

A Ibo è in atto un fenomeno di rilevante portata urbana. Il fronte ovest della città formale è il lato del porto interno su cui si attestavano gli attracchi pubblici e privati. Carlos Lopez Bento nei suoi studi sull'isola ha scoperto che i cedimenti strutturali di questa parte della città hanno un precedente storico importante con il cedimento nel 1788 del Fortim de São José che, successivamente dovette essere ricostruito. Questo grave ed evidente fenomeno di subsidenza che interessa quasi tutte le costruzioni di questo fronte deve avere una priorità di intervento, nell'interesse fisico anche di quella parte di città che sta in posizione più arretrata.

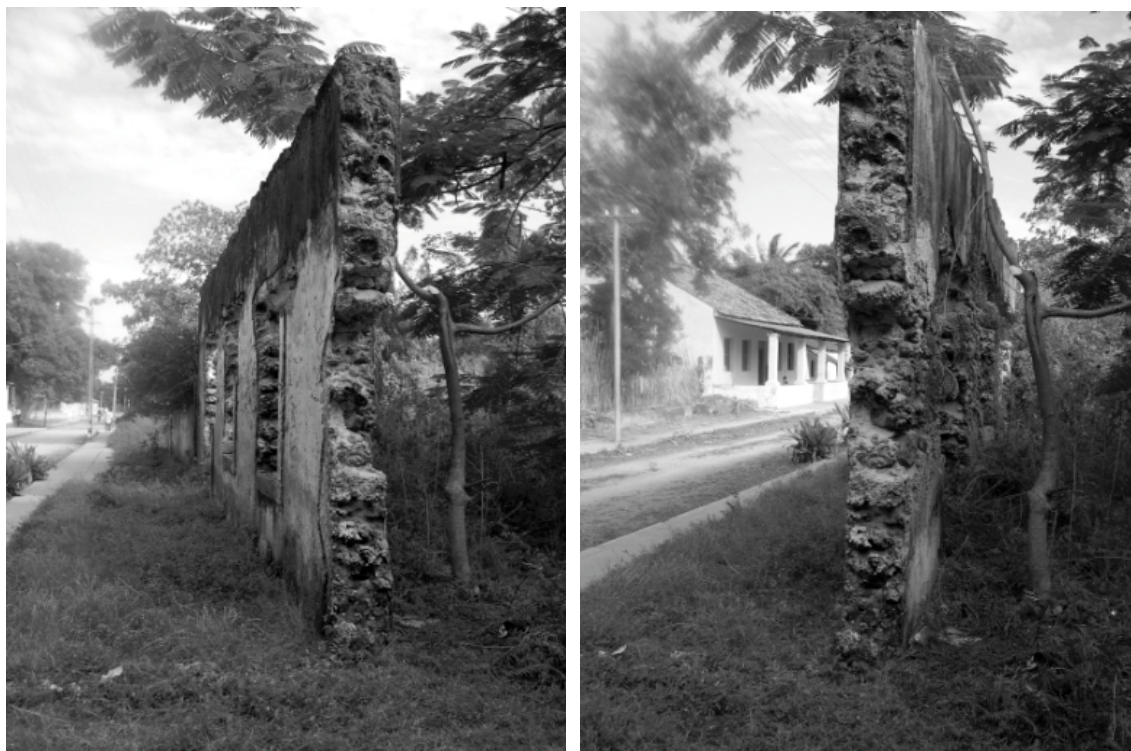
Figura 2.13.: Rudere oggetto di osservazioni e studio per il comportamento dei sali solubili contenuti nel calcare corallino, nella Rua Maria Pia [F.to: M.B., 2007.].

della malta dove, ad es. risulta molto chiaro che la calce impiegata non aveva raggiunto uno stato di soluzione omogenea (come sopra al punto 3 - I forni per la calce); infatti i grumi calcarei non calcinati o non spenti sono numerosissimi nelle parti della stuccatura che ancora resistono nelle fugature del muro.

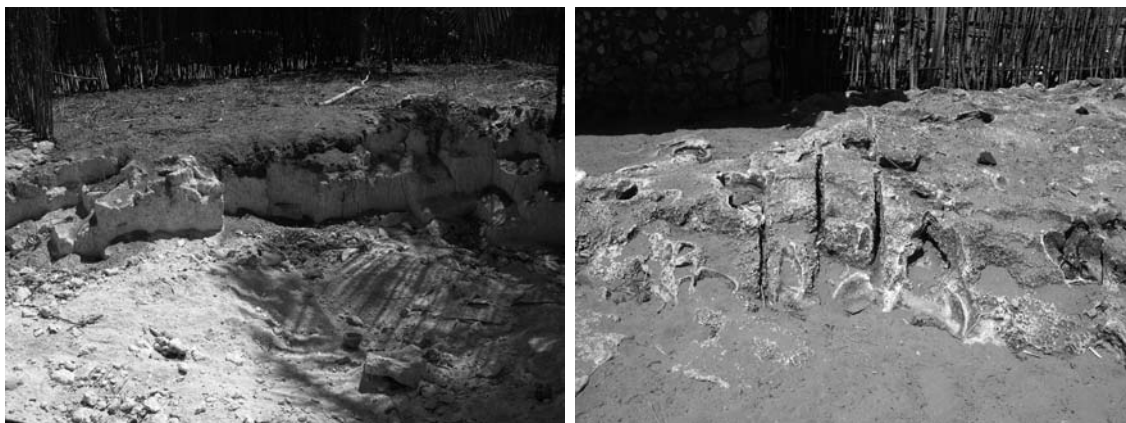
Figura 2.17.: Cave di pietra corallina a Ibo [F.to: M.B., 2009.].

La pietra calcarea della località *kumáwe* di Ibo, che dovrebbe essere chiamata madreporica piuttosto che corallina, si presenta molto compatta e uniforme nella tessitura sicché viene tagliata dal banco direttamente secondo profili ortogonali in modo da ricavarne blocchi regolari che sono più adatti alla costruzione di case di maggior qualità.

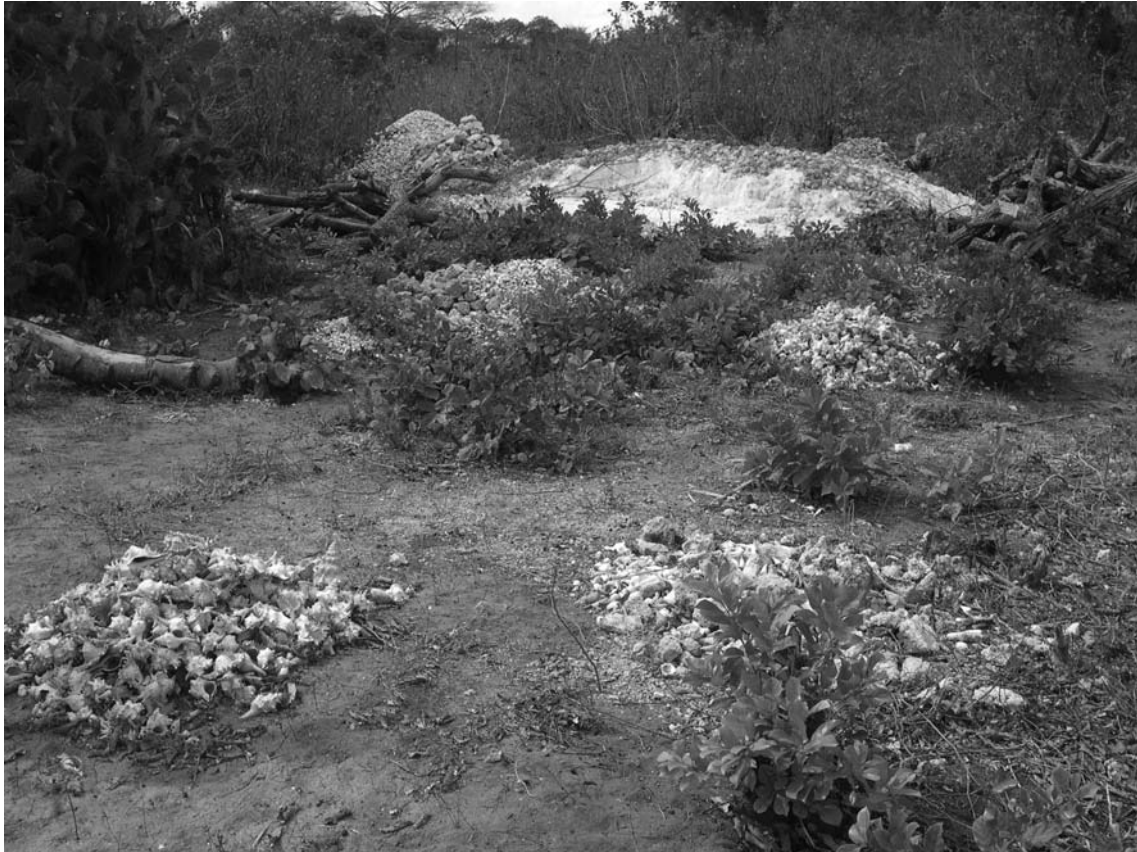
Questo forno, rilevato nell'agosto del 2009 presso l'ingresso del nuovo hotel comunitario *Tikidiri* della Fondazione Aga Khan a Ibo, presenta in forma esemplare i materiali e la completa disposizione del forno tradizionale all'aperto. Sono disposte per la cottura due tipi di cariche: conchiglie (qui più precisamente: conchiglie di murice; *Phyllonotus*, mollusco della famiglia dei gasteropodi) e frammenti di calcare corallino mineralizzato in cui diffusamente sono visibili porzioni di scheletri di colonie coralline. La calce è utilizzata sia per le imbiancature periodiche, indispensabili come rivestimento protettivo dei muri corallini, sia per le malte degli allettamenti e degli intonaci. È risaputo qui a Ibo come a Ilha de Moçambique che la calce ricavata dalla cottura delle conchiglie è di qualità superiore ed è usata in preferenza per finiture interne o per le dipinture. Le stesse pratiche sono in uso sulle coste del Mar Rosso. Aylin Orbasli ne riferisce l'uso sulla costa orientale e in special modo a Al Wejh, località nella quale si fa il trattamento di finitura delle pareti con la calce ottenuta dalle conchiglie marine (Orbasli, 2009.).

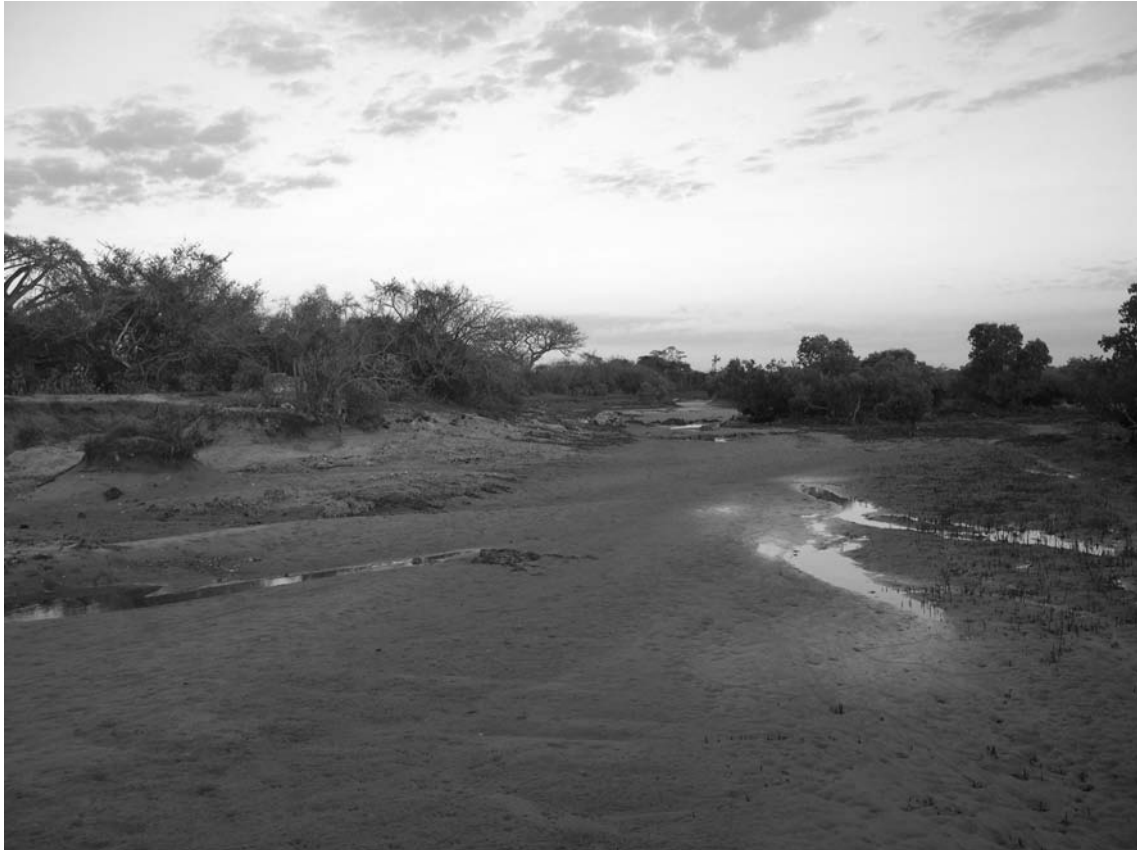
Fin dalle prime osservazioni fatte sulle sabbie impiegate nei cantieri di Ibo risultava evidente che quelle erano sabbie silicee piuttosto che calcaree. Gli addetti ai lavori dicevano che non era materiale importato con le barche dalla costa, bensì materiale prelevato nell'isola stessa. Da qui l'idea di studiare le ragioni della presenza sull'isola di depositi di sabbie fluviali in assenza di fiumi e in tale prossimità del mare. Gli studi hanno portato alla conoscenza di rilevanti trasformazioni di questo suolo in conseguenza delle oscillazioni del livello marino più recenti che hanno determinato il deposito di sabbie fluviali e la presenza di antiche scogliere coralline.

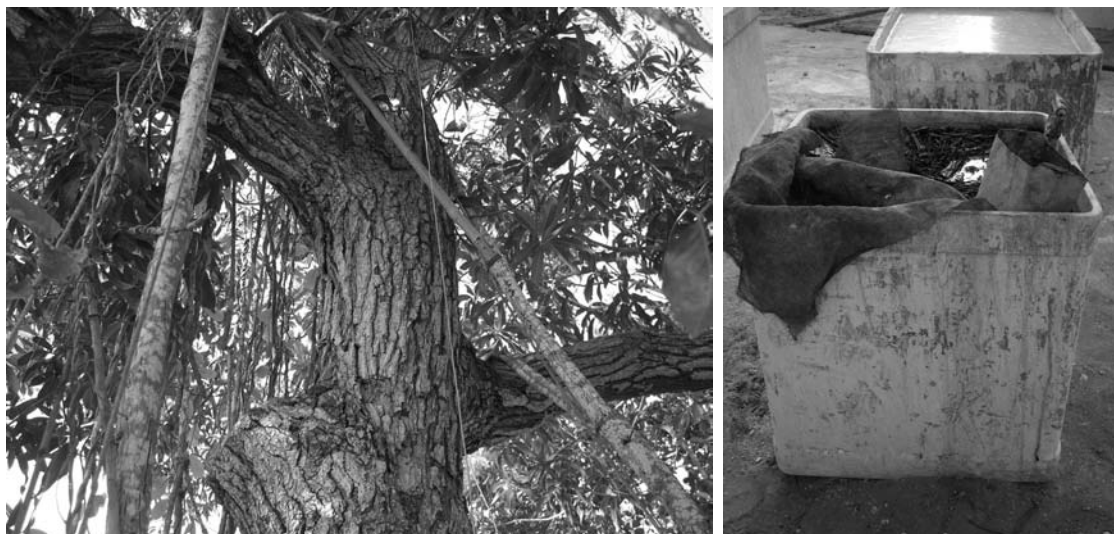
Figura 2.22.: Pianta di *murrapa* e maceratoio in cantiere [F.to: M.B., 2009.].

Una pianta di *murrapa* sulla costa del territorio di Lumbo. I tronchetti del fusto di *murrapa* messi al macero nel cantiere di restauro della fortezza di São João Baptista di Ibo.

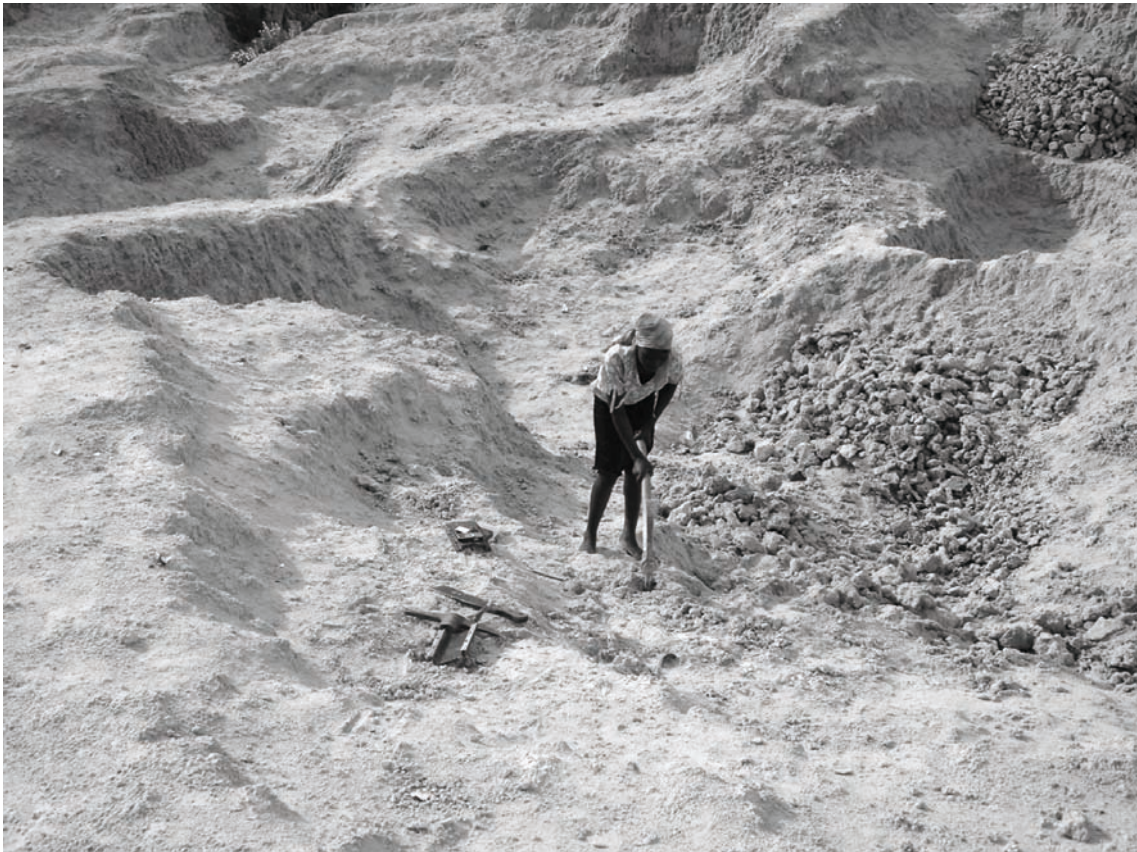
Figura 3.11.: Cava di calcare corallino in località Tofo presso la città di Inhambane, oggi [F.to Mohamad Arif, 2004.].

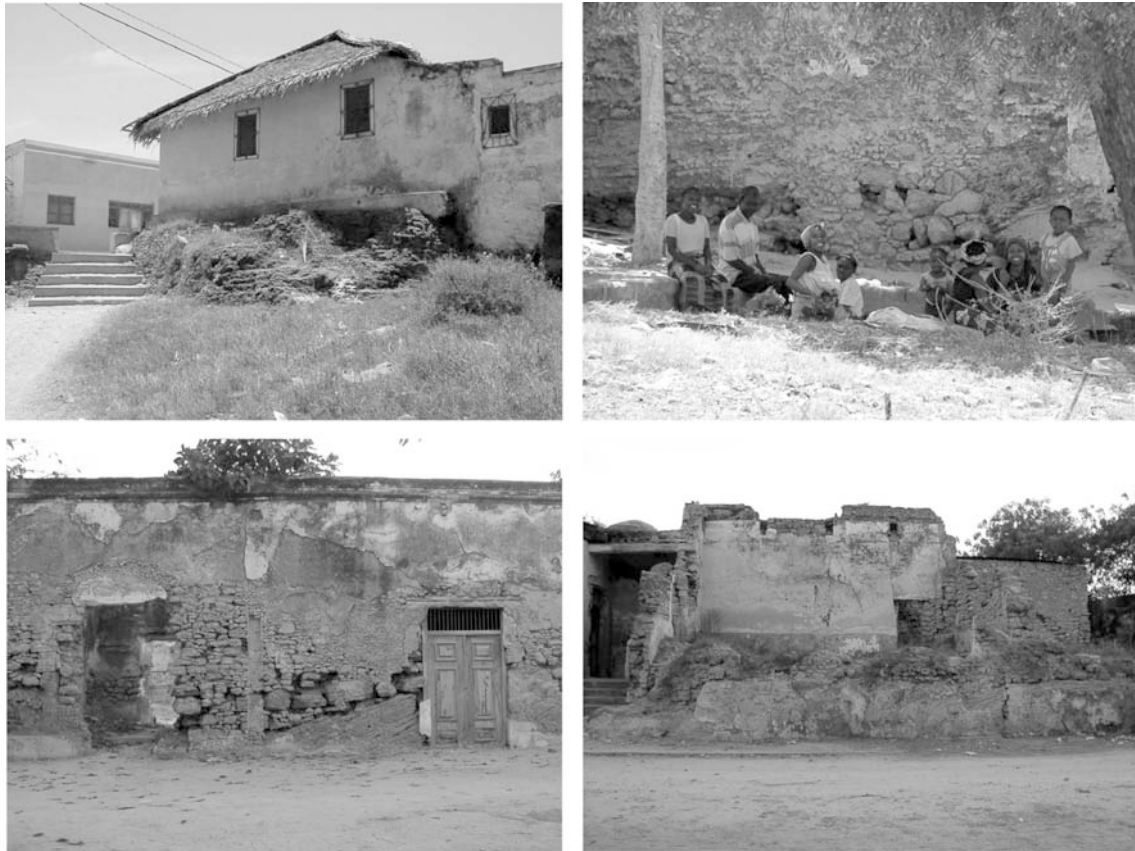
Figura 3.13.: Case di Ilha de Moçambique che poggiano direttamente sul calcare corallino [F.to Mohamad Arif e M.B., 2004 e 2009.].

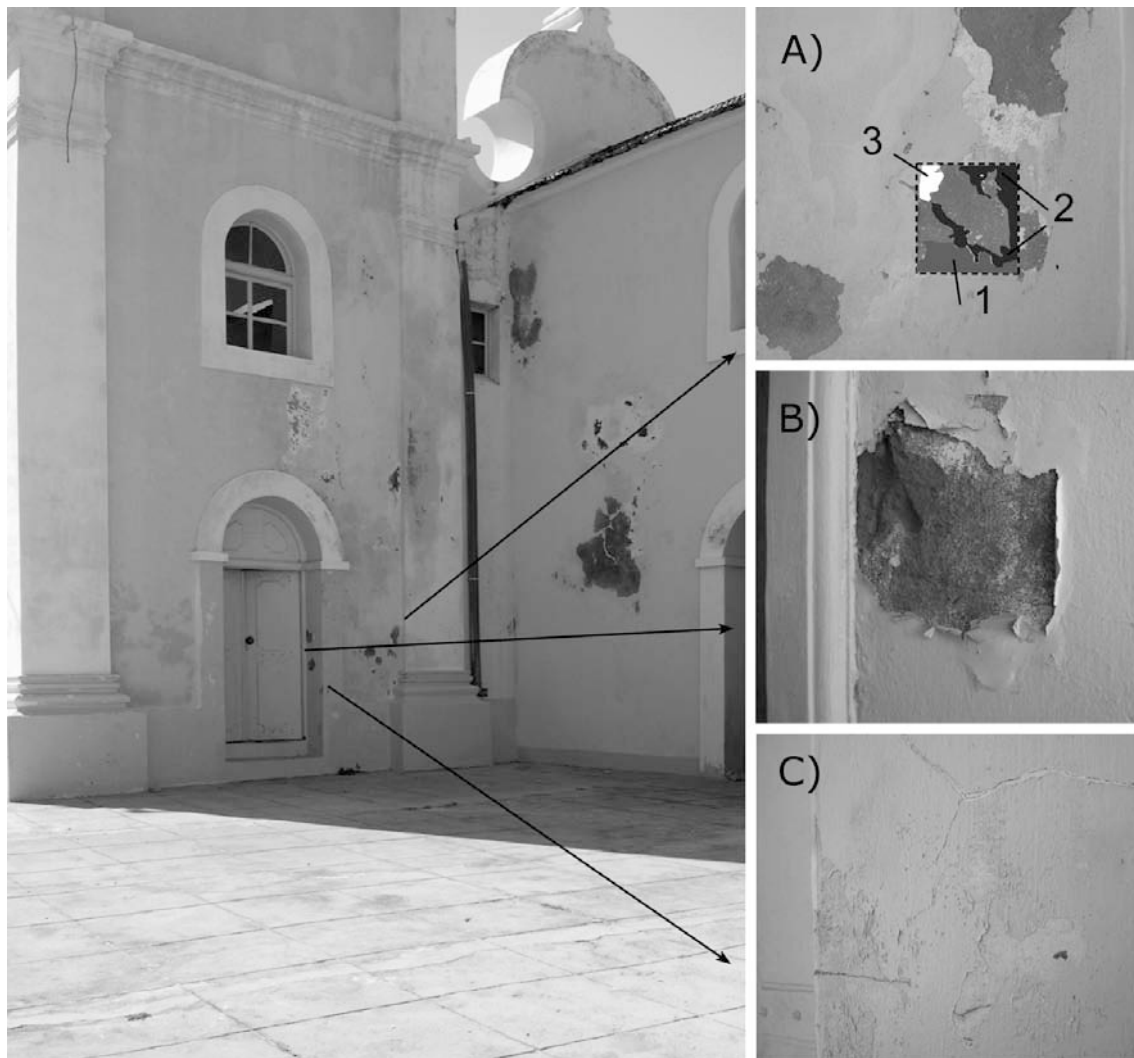
Tre strati di ridipintura sopra un intonaco che sembra, a prima vista, un rappezzo di cui non è possibile stabilire l'estensione rispetto all'intera parete. B) Lo stesso tipo d'intonaco trovato nel saggio esplorativo precedente A). Da un esame visivo attento questo intonaco sembra composto non da sabbia e cemento, piuttosto da sabbia e pozzolana; se un esame con strumentazione scientifica confermasse questa prima valutazione ci troveremmo di fronte a un caso di qualche interesse storico-scientifico. C) Dal punto di vista strettamente conservativo, l'applicazione, in occasione dell'ultimo restauro (2002), di una dipintura sintetica e impermeabile, non peggiorò di molto il degrado causato dall'umidità salina in questo settore della torre campanaria.

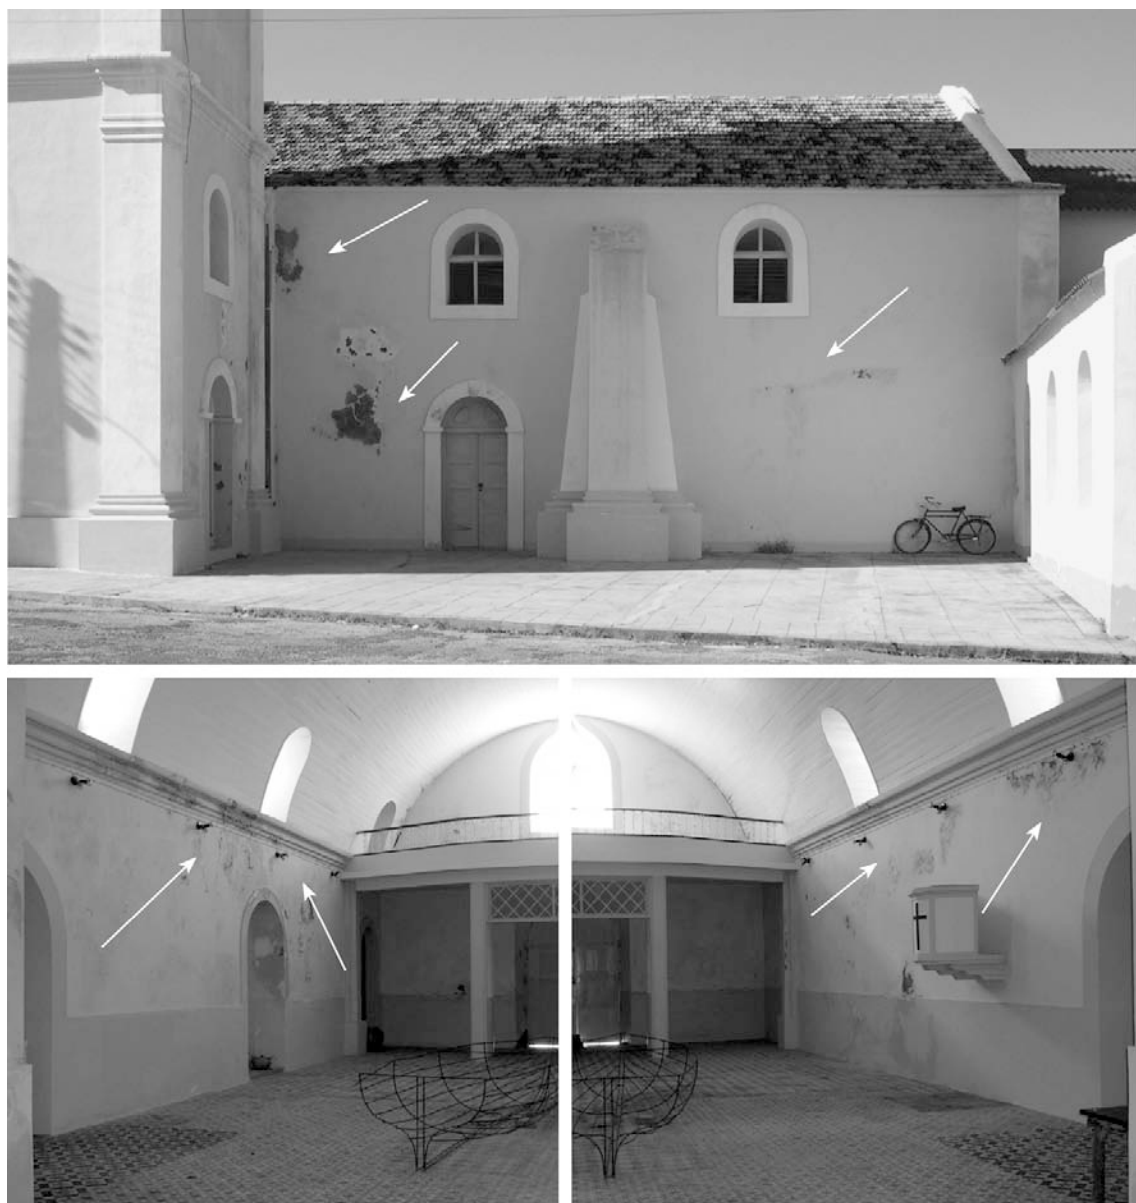
Figura 3.19.: Igreja de Nossa Senhora da Conceição, esterno del lato sud-est e interno dell'edificio.

Quanto osservato all'interno della chiesa può essere considerato come un aspetto complementare dello stesso fenomeno analizzato all'esterno con la mappatura sul muro adiacente alla chiesa e con le raschiature degli strati di pittura e intonaco eseguite a lato della porta di accesso alla torre campanaria. All'interno, essendo la temperatura più bassa che all'esterno, i sali si riproducono solo sulla superficie della parete nello stato di efflorescenze. Qui lo strato più recente di dipintura sintetica è staccato dall'intonaco, sollevato dai sali e dal vapore. La circostanza che questi sollevamenti di pellicola siano in prossimità delle finestre fa ritenere che l'acqua piovana entri nel muro direttamente dal davanzale della

nomeno in due anni ha provocato, in alcuni punti, la disgregazione dell'intonaco in tutto il suo spessore e perciò appare molto evidente. Per farsi un'idea delle condizioni del muro prima del recente restauro sono stati eseguiti alcuni saggi stratigrafici al lato della porta della torre campanaria, con l'impiego di un semplice bisturi. Nel primo e nel secondo saggio sono stati individuati tre strati di dipintura: quello esterno di pittura sintetica e quelli sottostanti di pittura a calce. Questi tre strati di pittura sono stesi su un intonaco che, con evidenza, appartiene a un rappezzo, ma non è stato possibile capirne l'estensione. Informazione che sarebbe stato comunque interessante ottenere. A prima vista sembrava che questo intonaco fosse costituito da un insieme di calce, cemento e sabbia molto fine. Da un esame più attento si è ipotizzato un impasto di sabbia, calce e pozzolana. Se un esame di laboratorio confermasse questa prima valutazione ci troveremmo di fronte a un caso di qualche interesse non solo scientifico ma anche storico, in quanto si confermerebbe anche in questo caso la consuetudine, in epoca coloniale, di trasportare direttamente dalla Metropoli lusitana una grande varietà di materiali e di semilavorati per eseguire costruzioni edilizie o civili. In questa parte della torre campanaria abbiamo trovato una pittura sintetica che è stata stesa nel recente restauro. Dal punto di vista della stretta conservazione del monumento architettonico, questa non ha peggiorato di molto il quadro dell'azione degradante dell'umidità salina presente nel muro. Addirittura possiamo immaginare che i restauratori fossero consapevoli che il problema della conservazione di questi muri è costituito dalla eccessiva porosità degli intonaci e che, per questo, avessero di proposito steso una dipintura finale quasi del tutto impermeabile.

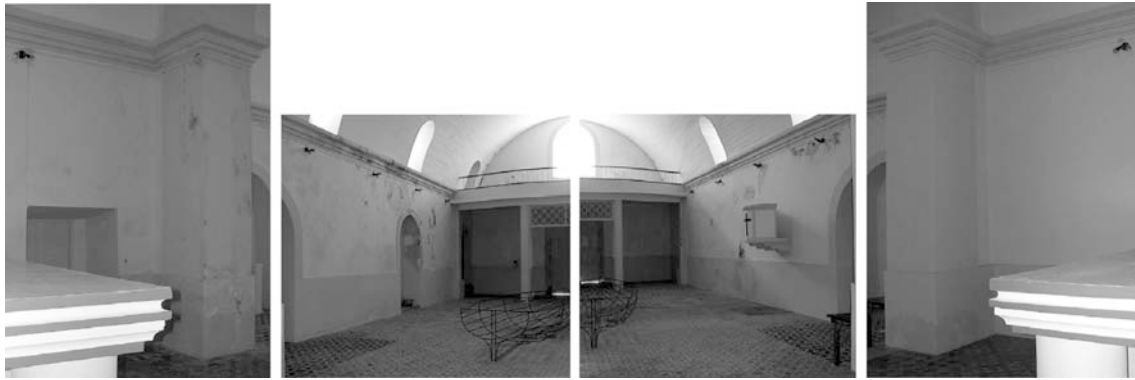
Volte sospese formate con liste di legno sono in uso anche a Ilha de Moçambique, ad esempio nella Igreja da Saúde. Questa soluzione conferisce all'ambiente un clima confortevole.

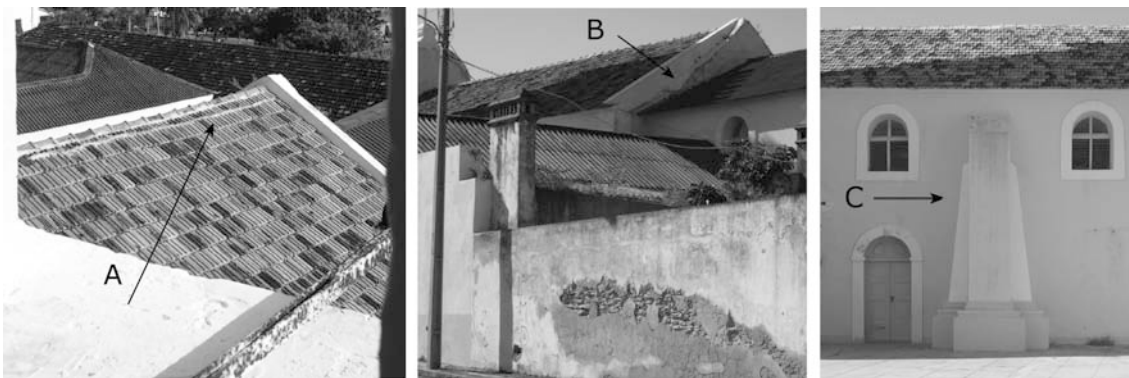
Figura 3.22.: Osservazioni su un dissesto antico.

L'irregolarità del perimetro di questa falda del tetto (A), la deformazione della testa del muro di fondo dell'aula della chiesa (B) e il contrafforte posato sulla parete longitudinale della chiesa (C) possono essere ragionevolmente relazionati fra loro. È un interessante caso di studio. Si tratta, probabilmente, di un dissesto provocato da un disgregamento locale della massa muraria corallina, per effetto dell'azione dei sali.

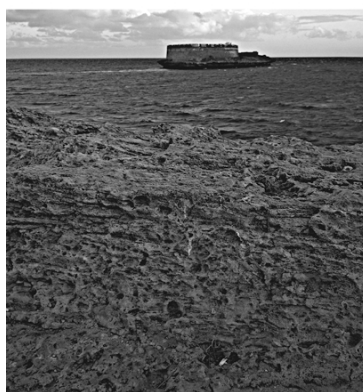
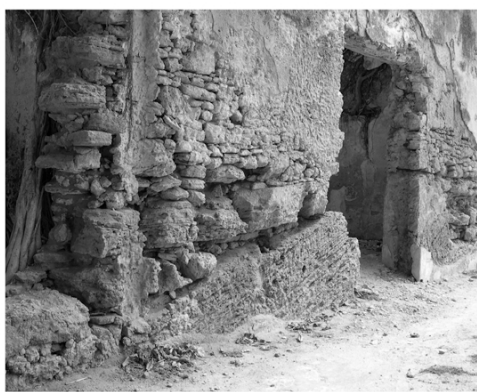
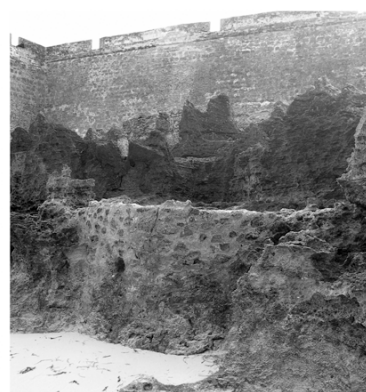
Area A - Cemitério

Area B - Praça dos Heróis

Area C - Cortina leste da Fortaleza

Le rocce osservate su tre aree diverse di Ilha (Area A, Area B, Area C) presentano stati di durezza differenti. Sulla base di una valutazione morfologica le rocce presenti nelle tre aree sembrano aver avuto la stessa genesi ma la coesione dei piani di sedimentazione calcarea è differente nelle rocce affioranti del centro dell'isola (Area B) rispetto alle rocce a contatto del mare (Area A e Area B). Il rilievo di questo aspetto nello stato della roccia corallina nelle diverse zone richiama l'argomento dell'azione dell'acqua, salata o dolce, sulle rocce calcaree.

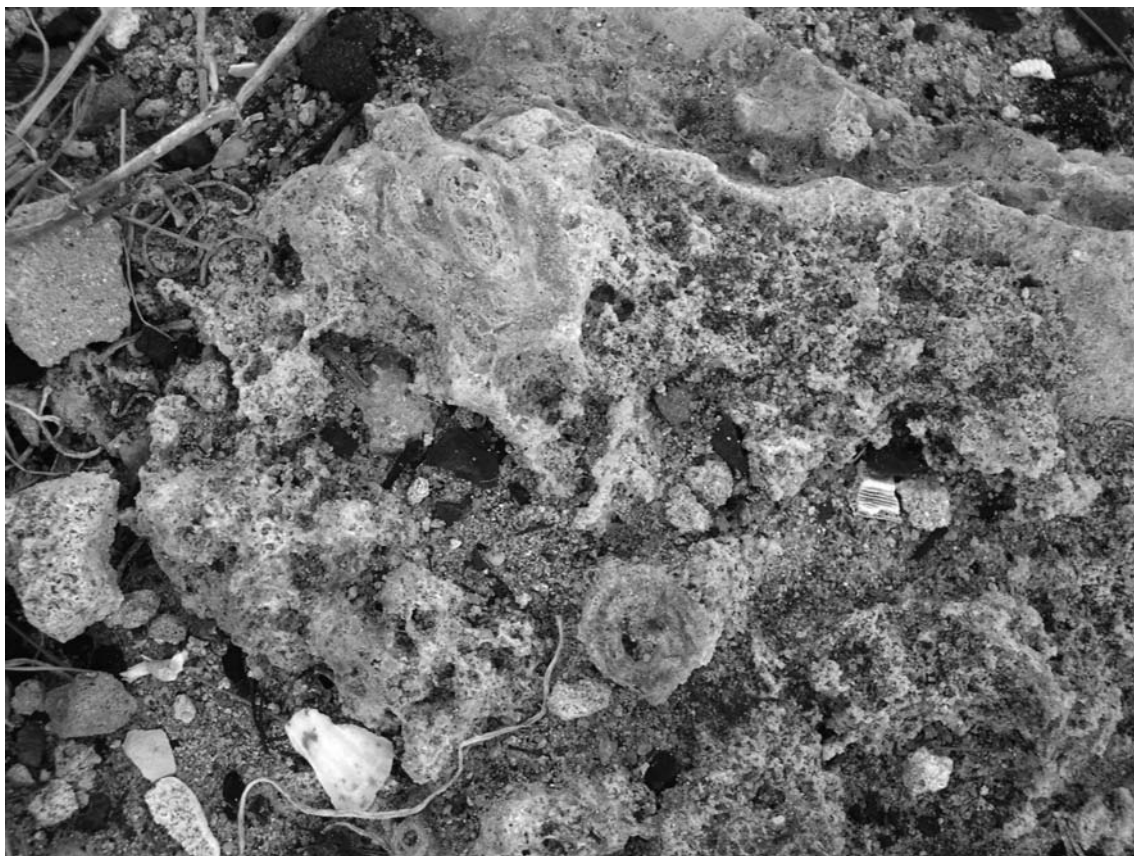
Figura 3.27.: Scheletro di colonia di corallo in posizione di crescita fra i sedimenti calcarei, nel promontorio sud di Ilha.

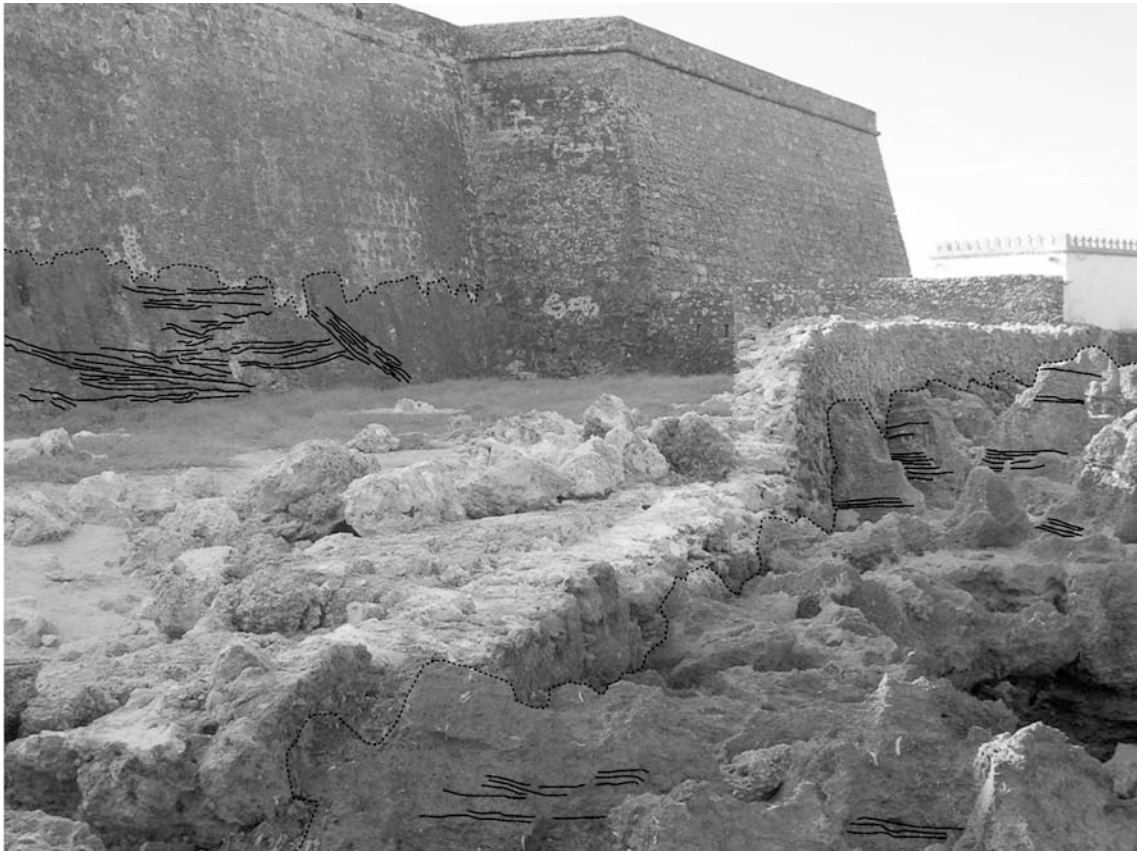
Figura 3.28.: Verifica del diagramma di Grabau presso la forteza de São Sebastião.

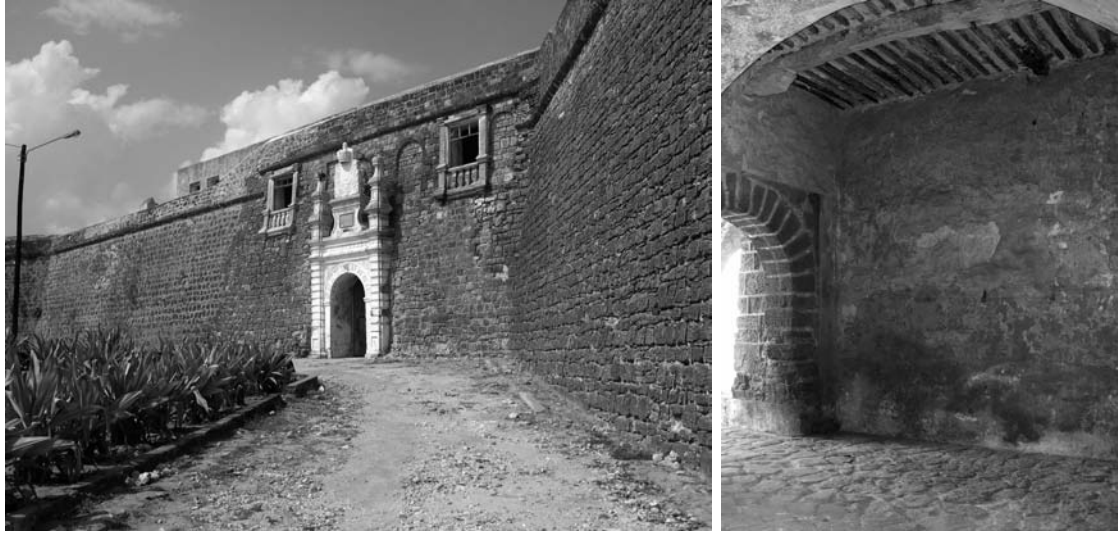
Figura 3.31.: Portale e andito di accesso della fortezza [F.to: M.B., 2009.].

L'ambiente di entrata della fortezza di São Sebastião conserva ancora oggi un soffitto con struttura tradizionale di travi di legno e massetto di conglomerato corallino. Le coperture piane della fortezza, nella quasi totalità, erano state da decenni sostituite con travi e lastre di calcestruzzo armato. Questo sistema, nel corso dei recenti lavori, è stato riabilitato con apporto di migliorie.

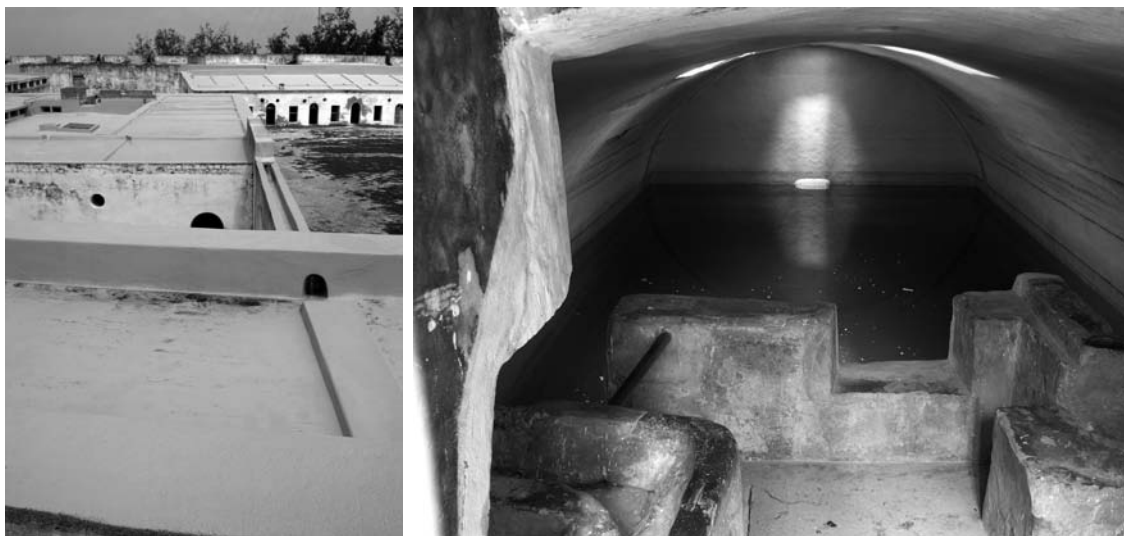
Figura 3.32.: Il sistema di raccolta delle acque pluviali nella fortezza di São Sebastião [F.to: M.B., 2009.].

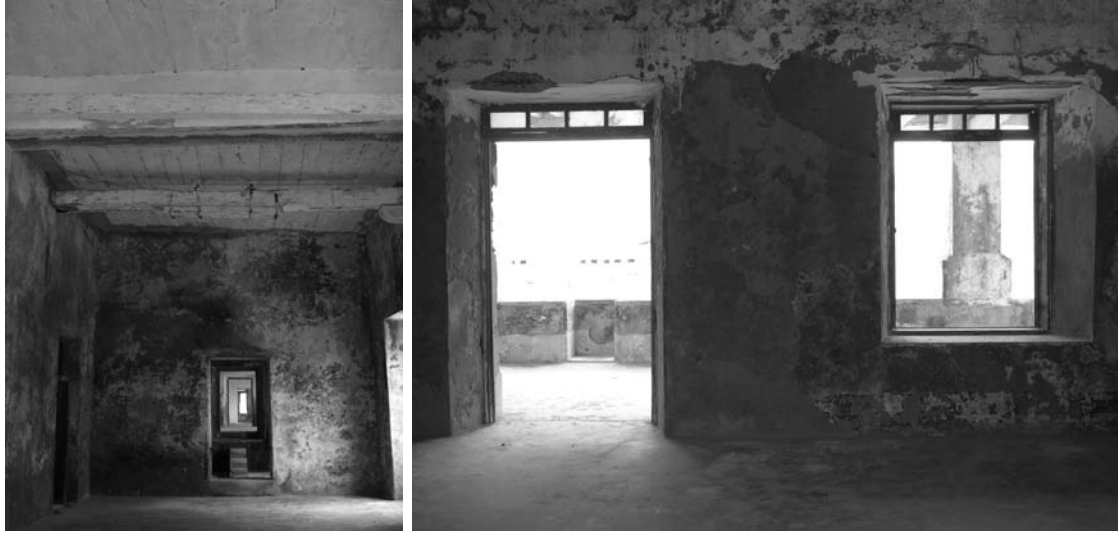
Porta e finestra con gli architravi di calcestruzzo armato i cui ferri sono disgregati, per ossidazione o corrosione, a causa di un ambiente normalmente umido e frequentemente soggetto all'aerosol marino.

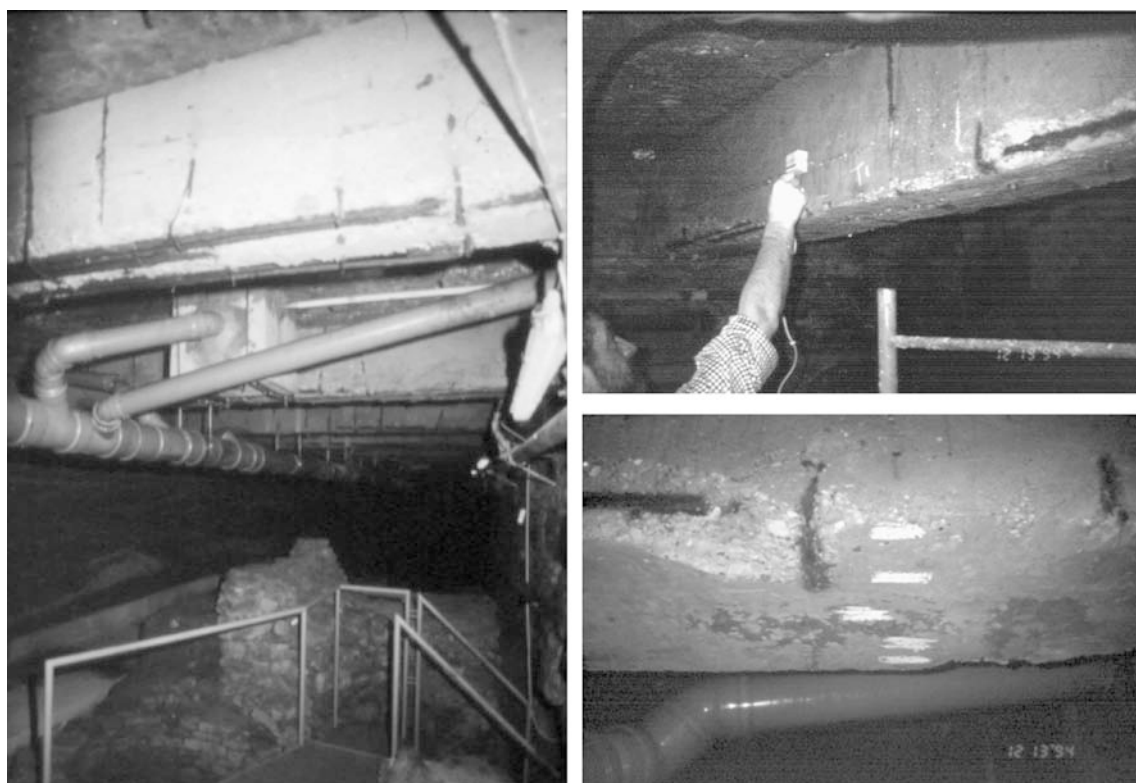
Vista dell'ambiente sotterraneo con reperti romani e strutture dei palazzi alto medioevali sui quali è stato costruito il Palazzo della Ragione. La prima fase della procedura di restauro è la localizzazione dei ferri dell'armatura della trave di calcestruzzo armato.
